KIT COMPLETO ALBERI A CAMME ASSEMBLATO

MOTORI PSA 1.5 BLUE HDI (DV5R)

DAL 2018 AL 2022

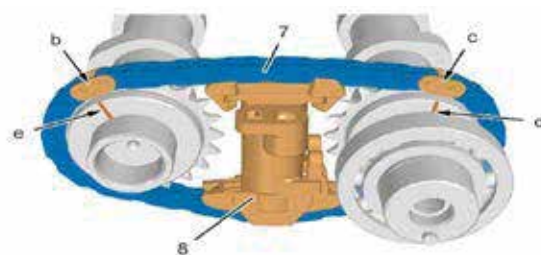
Il motore 1,5 BlueHDi sviluppato da PSA nel 2018 ha un problema: la catena di distribuzione a bagno d'olio che collega gli alberi della distribuzione può usurarsi precocemente, diventando rumorosa per l'eccessivo gioco e successivamente rompersi o impedire l'avviamento del motore.

Quindi, per i motori non modificati, se non viene effettuata la modifica con la versione con catena da 8 mm, conviene usare olio (5W30) che sostituisce quello inizialmente usato (0W30), perché protegge meglio gli ingranaggi della catena a motore freddo. La catena di distribuzione a bagno d'olio che collega gli alberi della distribuzione può usurarsi precocemente, diventando prima rumorosa per l'eccessivo gioco e successivamente anche rompersi o impedire l'avviamento del motore.

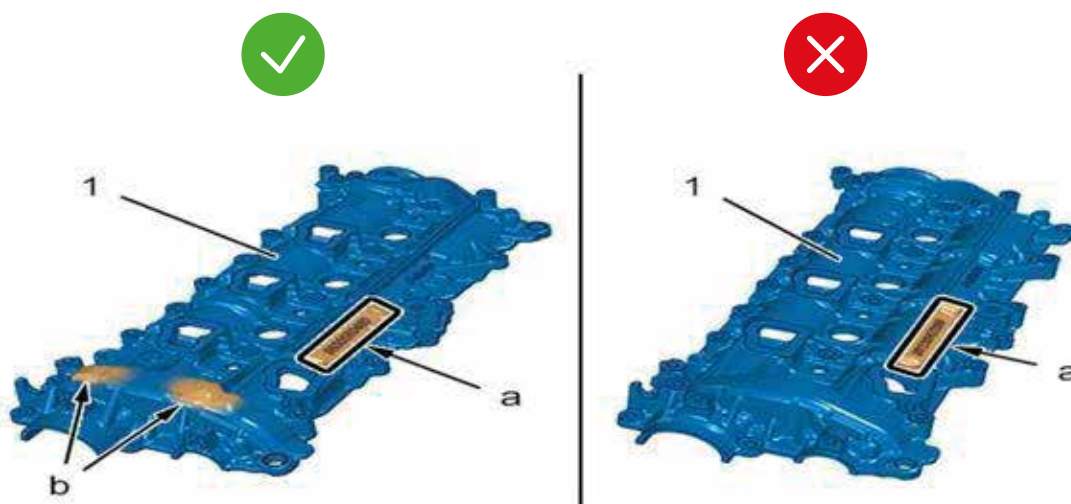
Per riconoscere il vecchio dal nuovo, basta guardare sul carter (1) di copertura della catena: la versione aggiornata ha due piccole perturbazioni (b) evidenziate nel disegno indicato e cambia anche il numero di riferimento sul carter, che per il nuovo è: **9830580480**.

consapevoli del problema, i tecnici di PSA hanno fatto una sostanziale modifica da gennaio 2023 con l'adozione di una catena da 8 mm anziché da 7 mm, con nuovi alberi a camme, kit catena e nuovo carter.
