## KIT COMPLETO ALBERI A CAMME ASSEMBLATO

### KA A-001AJM

### MOTORI PSA 1.5 BLUE HDI (DV5R)

DAL 2018 AL 2022

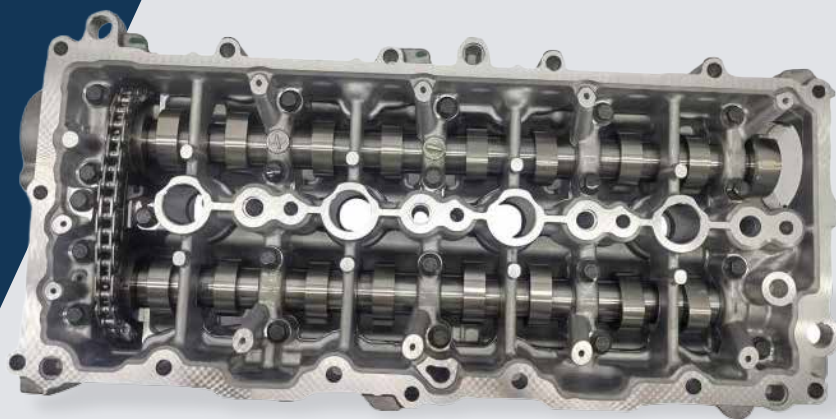
- 1697054780** - Coperchio
- 1638159880** - 2 alberi a camme
- 1638160880** - 8 mm kit catena

- GIÀ ASSEMBLATO
- COMPRESIVO DI MESSA IN FASE

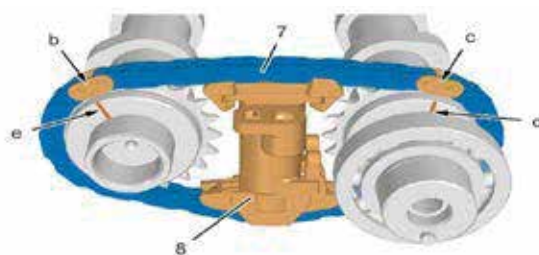
Il motore 1,5 BlueHDi sviluppato da PSA nel 2018 ha un problema: la catena di distribuzione a bagno d'olio che collega gli alberi della distribuzione può usurarsi precocemente, diventando rumorosa per l'eccessivo gioco e successivamente rompersi o impedire l'avviamento del motore.

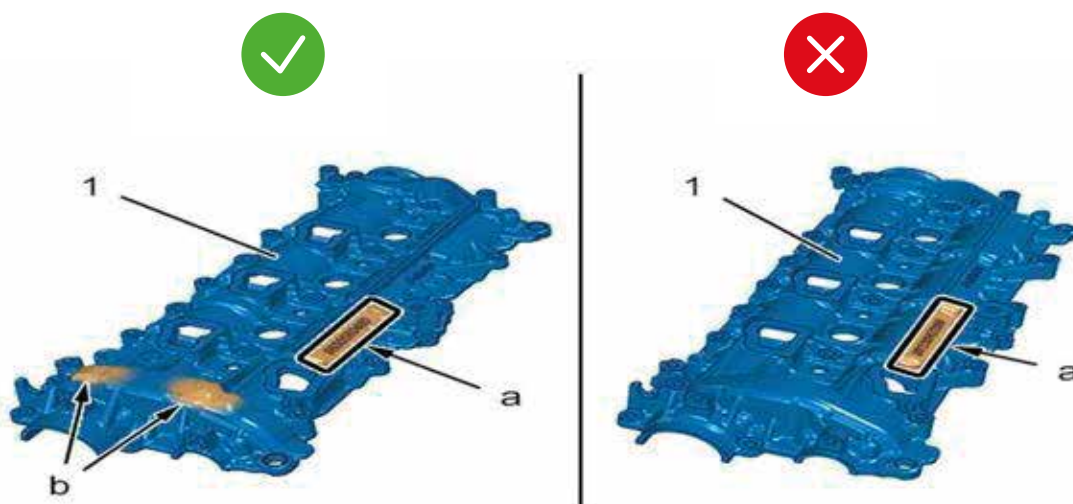
Per riconoscere il vecchio dal nuovo, basta guardare sul carter (1) di copertura della catena: la versione aggiornata ha due piccole perturbazioni (b) evidenziate nel disegno indicato e cambia anche il numero di riferimento sul carter, che per il nuovo è: **9830580480**.

Verificare il codice **9830580480** sul carter della distribuzione. Se presente, il veicolo non richiede alcuna modifica.

consapevoli del problema, i tecnici di PSA hanno fatto una sostanziale modifica da gennaio 2023 con l'adozione di una catena da 8 mm anziché da 7 mm, con nuovi alberi a camme, kit catena e nuovo carter.
