KIT COMPLETO ALBERI A CAMME ASSEMBLATO

MOTORI PSA 1.5 BLUE HDI (DV5R)

DAL 2018 AL 2022

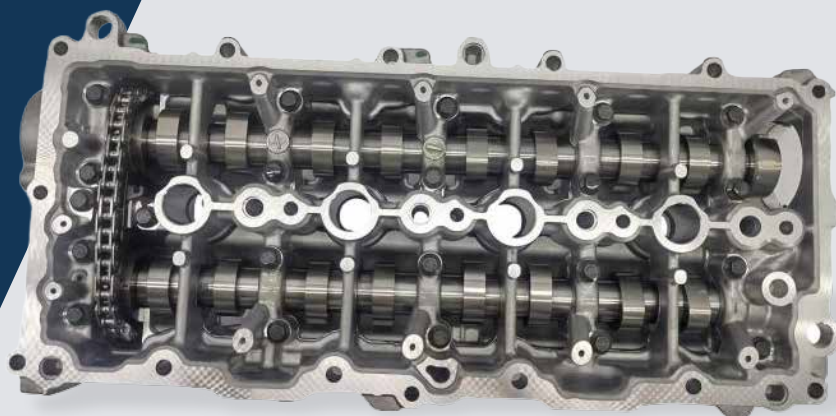
KA A-001AJM

- 1697054780 - Coperchio
- 1638159880 - 2 alberi a camme
- 1638160880 - 8 mm kit catena

- GIÀ ASSEMBLATO
- COMPRESIVO DI MESSA IN FASE
